# Tıkalı Borular

EPSC Öğrenme Sayfaları Haziran 2020

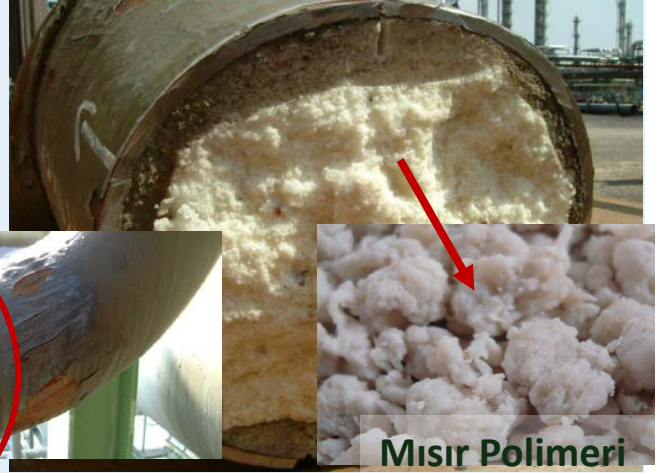
Distilasyon kolonundan PSV'ye giden 4 inçlik bir boru polimerle tılandı. Basınç vanası tıkalıyken yüksek basınç durumları boruların yapısını bozdu.

Mısır Polimeri

- Kaza bir rafineride C3 ve C4 ürünlerini ayıran bir debütanizer distilasyon kolonunda oldu.
- Çift bağlar radikal polimerizasyona uğrayabilir. Bütadiyen düşük konsantrasyonda (% 30, sıcaklık ve basınca bağlı olarak) bile bunu iyi yapmasıyla bilinir.
- Oksijen bir başlatıcıdır: oksijen konsantrasyonunu düşük tutunuz, O<sub>2</sub> tutucular ekleyiniz ve devreye almadan önce ekipmanı pasive ediniz.
- Konsantrasyonlar PSV boruları gibi ölü hat sonlarında artabilir, bu hatların sürekli olarak temizlenmesi bu durumları engelleyebilir.
- Bozulmuş boyadan da göreceğiniz üzere (kırmızı daireye bakınız), hasarlı borulamaları tespit etmeyi öğreniniz. Bunu raporlayınız.
- Tehlike Analizine boru hatlarındaki polimerizasyonu dahil ediniz.

Polimerizasyonun nerede beklendiğini ve problem oluşturacağını anlayınız.
