Hidrojen Ventilleri

EPSC Öğrenme Sayfaları Nisan 2021

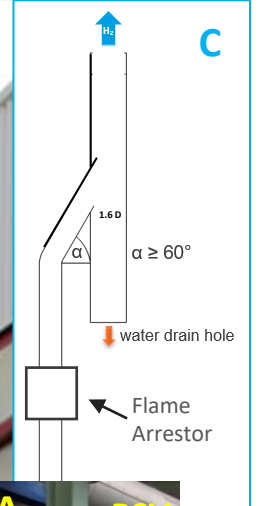
- Güvenlik vanasından hidrojen salımı meydana geldi ve tutuşarak hasara neden oldu. Başlangıçta kurulmuş olan havalandırma hattı, yaşanan güçlü reaksiyon kuvvetleriyle katlanarak yerinden oynadı. Havalandırma hattının tamiri için bir sonraki bakım döneminin beklenilmesine karar verildi.

- Hidrojenin, havalandırma işlemi sırasında ortam elektriğinden ya da yüklü toz parçacıkları nedeniyle tutuşabileceğini öngörünüz.
- Hava koruma kapakları ya da kıvrımlı hat çıkışları kullanılarak akış yönlendirmesi yapmaktan kaçınınız. Resim C'deki gibi yukarıya doğru çıkış kullanınız.
- Tasarım Görüşleri: H₂ çıkış noktası çatı seviyesinin üzerinde olmalı. Havalandırma hattında alev tutucu olduğundan ve hattın salımdan kaynaklı kuvvetlere dayanıklı olduğundan emin olunuz.
- Deşarj sonrasında hatta patlayıcı karışım kalmaması için hidrojen hattını inert gazla süpürünüz.
- Sonuçları tahmin etmek için yayılım modelleme kullanın: Hidrojen bulutunun boyutu ve tutuşma sonrasında ısı etkisi
