Изпускане на Хлор

EPSC Learning Sheet March 2023

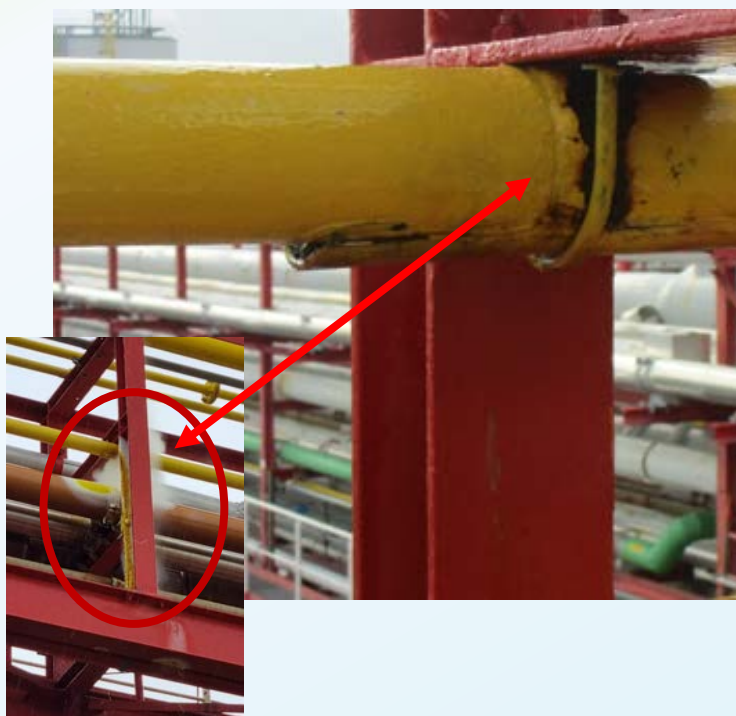
Тръбопровод с размер DN80 със 7 бара втечен хлор започна да изтича в точката, където тръбопроводът е свързан към конструкцията на завода. Тръбопроводът е бил на високо на естакада без лесен достъп за проверка, последната е направена преди 6 месеца и тази критична точка не е проверена.

- Тръбните връзки към конструкцията на завода са потенциални слаби места с повишена ерозия и корозия.
- Тръбата трябва да е свободно висяща, позволяваща разширение. Такъв профил позволява пластмасата, поддържана от метал, да намалява триенето. →
- Дроновете могат да се използват за подпомагане на проверките на труднодостъпни места.
- Проектирайте трасето на тръбите и опорите по начин, позволяващ визуална проверка от всички страни, избягвайте скрити места..
- Критичните точки в тръбопроводите, които изискват допълнително внимание по време на инспекция, включват: места със задържане на вода, опорни точки, мъртви зони, промени в тръбните спецификации, области на вибрации, места с циклично напрежение и термично разширение.

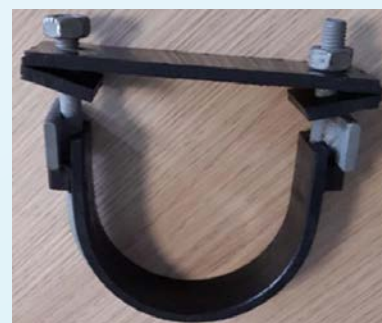
Уверете се, че точките на фиксиране на тръбата не водят до течове
