Compensator de dilatație deteriorat

EPSC Learning Sheet Mai 2024

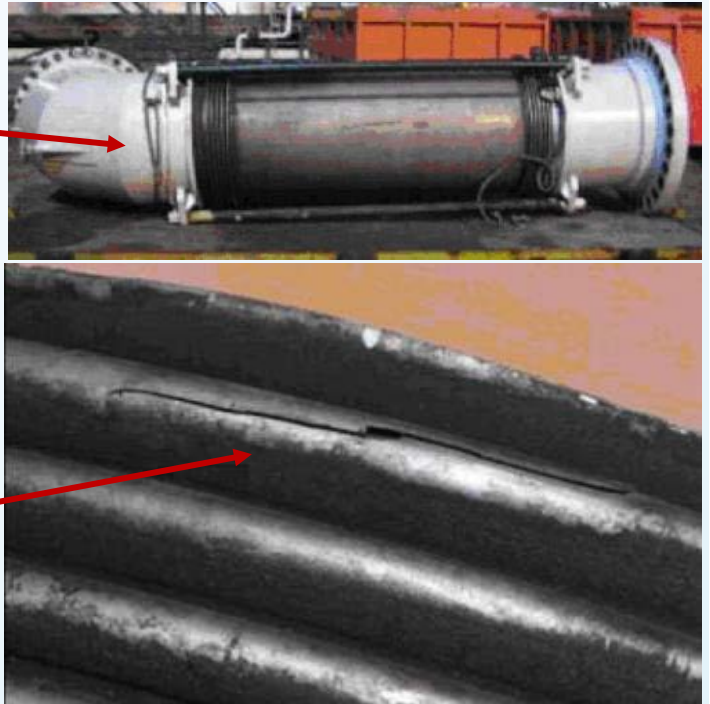
Un compensator de dilatație de 30 inchi instalat pe un compresor de gaze recirculate al unei instalații de cracare cu abur a cedat în timpul pornirii. Compensatorul vechi de 36 de ani funcționa la o presiune de 3,2 bari și o temperatură 32°C în momentul în care a apărut o fisură de 10 cm lungime.

- Compensatorul permite dilatarea termică și este în general mai puțin rezistent decât o conductă fixă. Acesta este mai sensibil la scurgeri din cauza vibrațiilor, rezistenței la oboseala, alinierii greșite și impactului mecanic.
- Compensatorul a fost făcut din oțel inoxidabil 321 și a fost folosit timp de 36 de ani.
- Compresoarele (în timpul pornirii) pot avea o temperatură și o presiune diferită. Compensatorul de dilatație trebuie proiectat pentru astfel de cazuri.
- Compensatorul respectiv ar fi trebuit să facă parte dintr-un program de inspecție, deoarece rezistența la oboseala și formarea de fisuri este de obicei un proces lent. Această fisură ar fi trebuit găsită înainte de scurgerea propriei zise. Vezi specificația pentru mai jos: [ASTM F1120-87](#).

Asigurați integritatea compensatoarelor de dilatație
