Tankta Patlama

EPSC Öğrenme Sayfası Nisan 2022

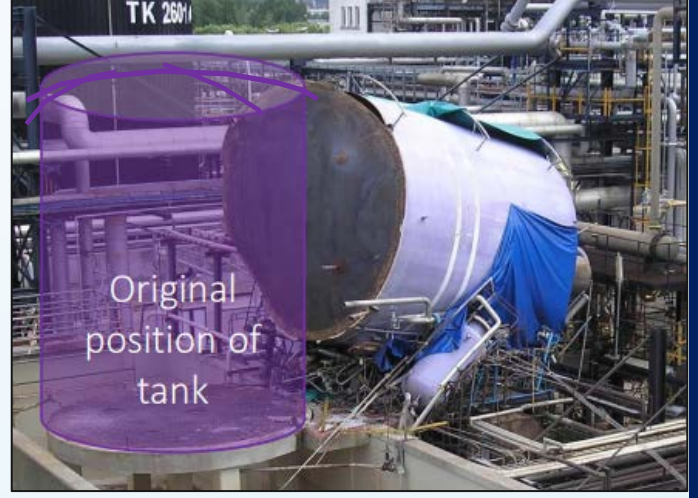
Sülfürik asit tankı boşaltıldı, havalandırıldı ve inceleme için hazırlandı. Tank çatısındaki paslanmış civataların taşlama makinesiyle sökülmesi sırasında patlama meydana geldi. Hidrojen tankın çatısının altında toplanmıştı.

Tankın orijinal pozisyonu

- Yanıcı gaz mevcudiyetinin ölçümü tankın altındaki menholden (giriş) yapılmıştır. Ancak patlayıcı karışım (hidrojen/hava) tankın tepesindeki kubbenin altında birikmiştir. Havadaki hidrojen çok geniş bir patlama aralığına sahiptir, stokiyometrik konsantrasyonda çok düşük tutuşma enerjisine sahiptir ve tutuşma sonucu kolayca şiddetli bir deflagrasyona veya detonasyona yol açar. Bakım ve inceleme için hazırlanan asit tanklarının üstten havalandırılmasını sağlayın.
- Yüksek yerlerde hidrojen birikmesinden kaçının.
